水土里情報を活用した作付状況のとりまとめ事例について紹介します。

今回紹介する団体：水土里ネット青森  
中泊地域担い手育成総合支援協議会  
(中泊町、津軽広域農業共済、十三湖土地改良区等)

## 取組概要

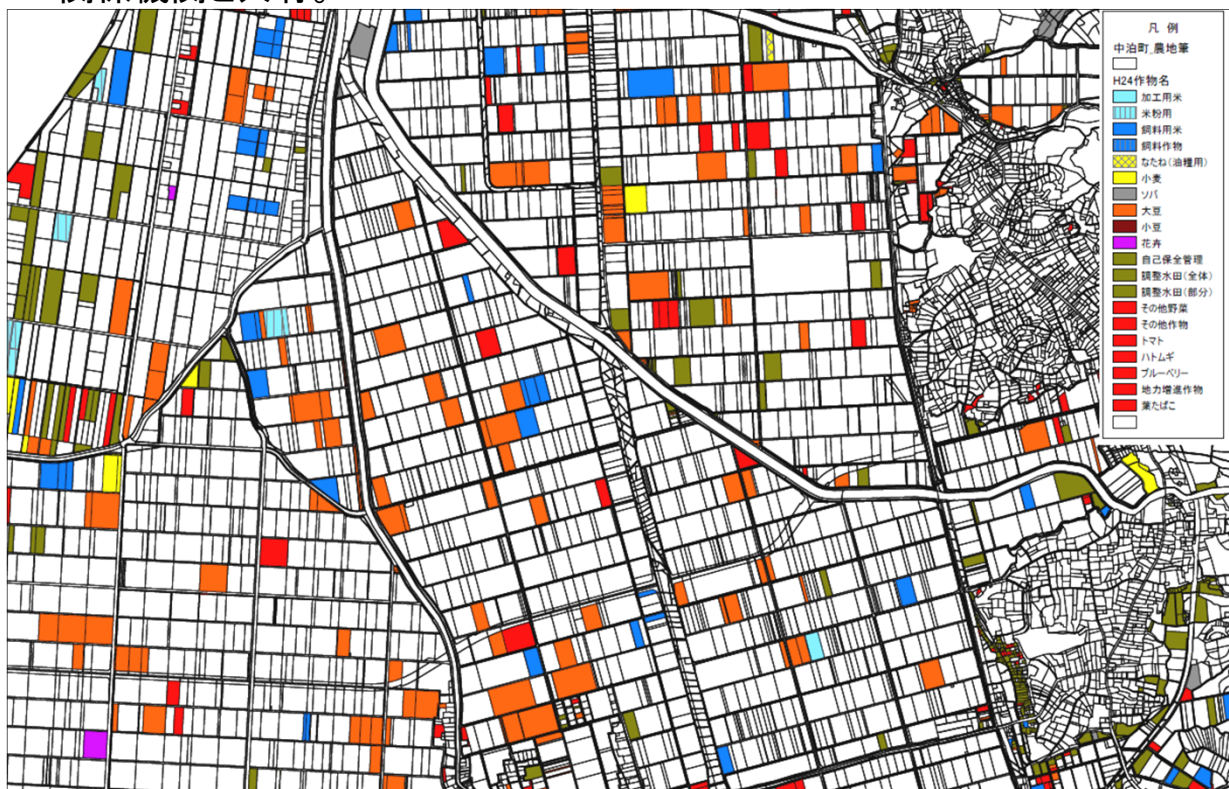
平成24年 転作作物作付図の例

内容：中泊町農政課が毎年実施している戸別所得補償のための作付状況の取りまとめにおいて、水土里情報システムを活用し転作作物作付図を作成。協議会の関係機関と情報を共有。

- ① 水土里情報システムを活用することにより、町全域の転作作物作付図を作成できるようになったため、転作対象農地の所有者、耕作者や作付け地の確認等が容易となり、事務の縮減・簡素化に寄与。
- ② 農業共済組合では、転作作付図を基に航空防除の散布範囲や飛行ルートなどの計画作成にあたり、効率化が可能。
